# SISTEMA de GESTIÓN de SEGURIDAD OPERACIONAL -SMS-

## BOLETÍN INFORMATIVO de SEGURIDAD OPERACIONAL

**BO****001**

**Asunto: "REPORTE DE PERTURBACIÓN CAUSADA POR EMISIÓN DE RAYO LÁSER"**

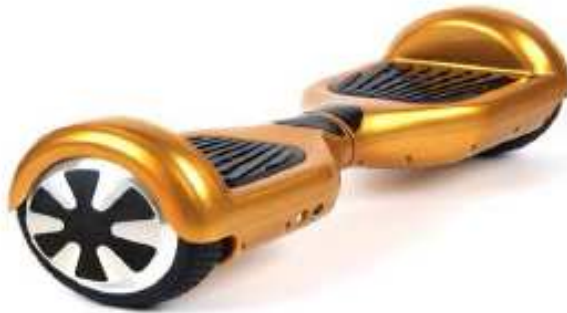
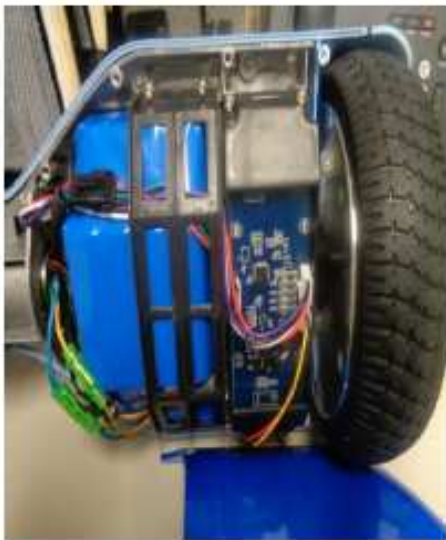
Picture of Hoverboard

Lithium batteries can pose a risk in transportation if they are not manufactured and packaged to the correct specifications. Lithium batteries may become an ignition source when a battery is short circuited, is overcharged, is heated to high temperatures, is mishandled, or is manufactured with defects. If damaged, some lithium batteries may release a flammable electrolyte mixed with other flammable gas compounds. Temperatures of up to 1600 degrees Fahrenheit have been observed in fires during testing conditions. Under certain conditions, lithium batteries can pose a heat, fire, and explosion risk.

- When the batteries are installed, these vehicles must be described as "UN3171, Battery-powered vehicles, Class 9".
- Batteries must be securely attached in the vehicles and protected against damage or short circuits.
- Shipments are subject to the HMR. Specifically, in accordance with 49 CFR § 173.220(d):
  - For transport by highway and rail, shipments are excepted from all requirements except for testing;
  - For transport by aircraft, shipments are subject to the requirements applicable to testing, shipping papers, emergency response information, notification of pilot-in-command, general packaging requirements; the general requirements specific to air transportation in § 173.27; and
  - For transport by vessel, shipments are excepted from all requirements except testing, shipping papers, and general packaging requirements.
